RAPPORTO EVENTO DEL 07/06/2018 **Colata detritica nel comune di Bussoleno**

A cura del
Dipartimento Sistemi Previsionali
Dipartimento Tematico Geologia e Dissesto

Torino, giugno 2018

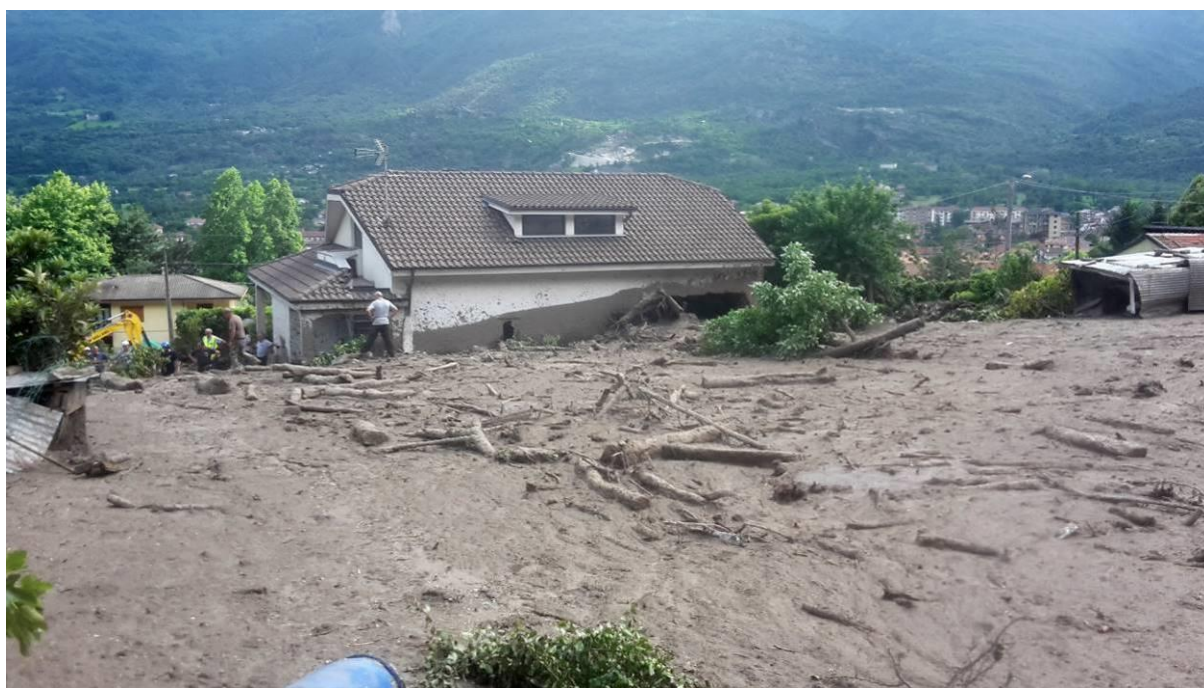
In copertina: Conoide di Loc. S. Lorenzo, deposito di materiale immediatamente a ridosso di un'abitazione.

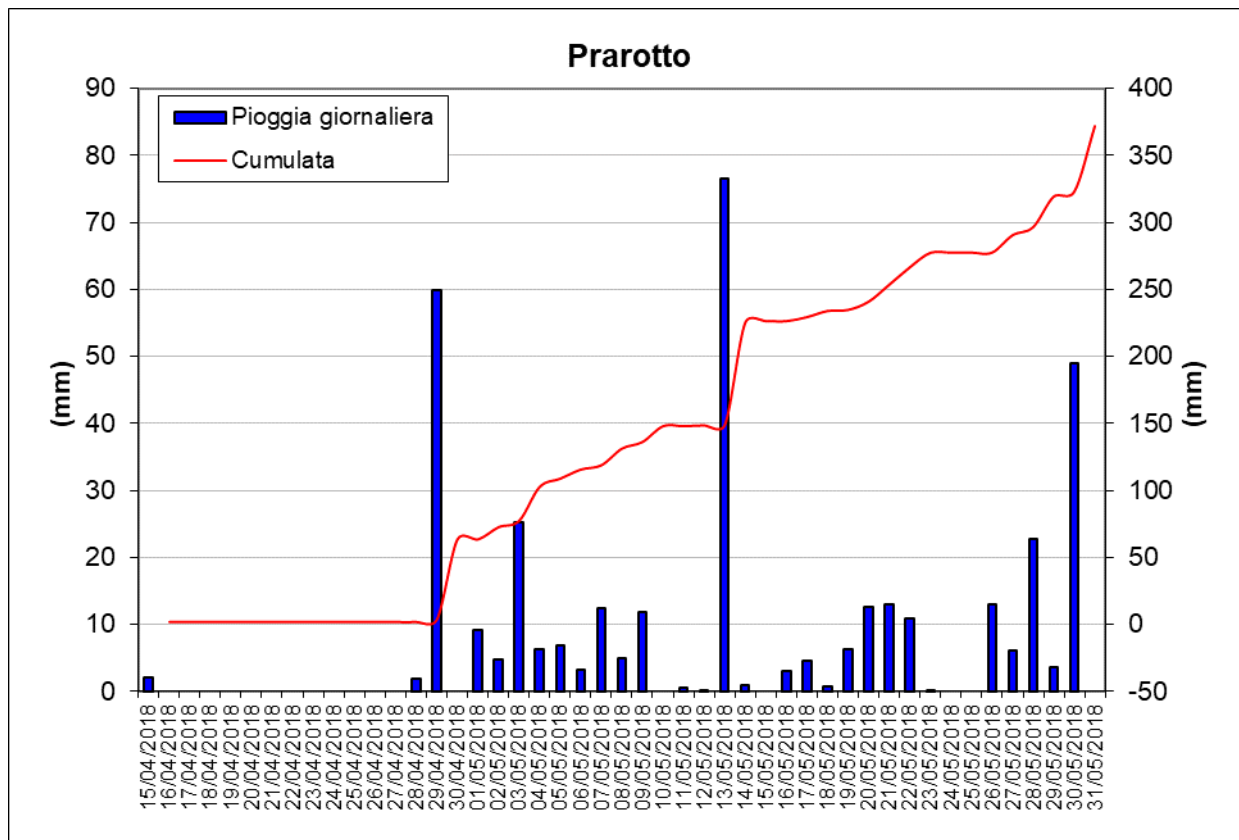
Figura 9. Grafico delle piogge precedenti. L'istogramma blu si riferisce alle piogge giornalieri, mentre la curva rossa rappresenta la cumulata di pioggia sull'intero periodo. Si noti che in corrispondenza degli eventi del 29 aprile e 13 maggio il pluviometro di Prarotto ha registrato valori di cumulata giornaliera pari o superiori a 60mm.

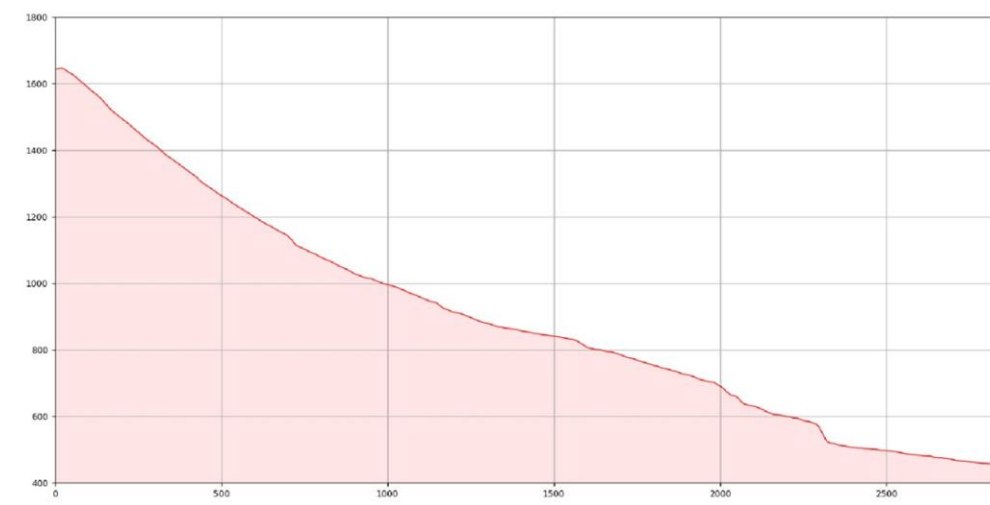
Figura 12. Profilo altimetrico dell'incisione principale del bacino.

Il profilo dell'incisione principale si presenta più regolare nella parte alta ed è caratterizzata dalla presenza di evidenti cambi di pendenza nella parte mediana, compresa tra gli 800m e l'apice di conoide (Figura 12).

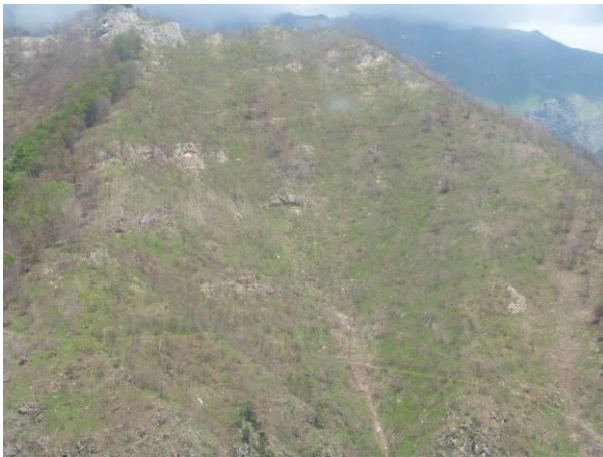
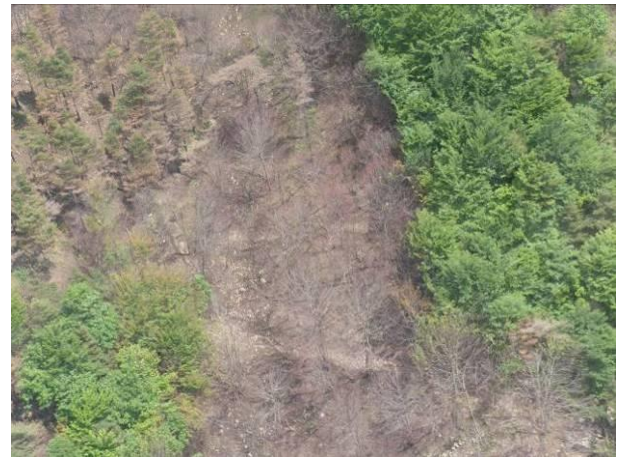
Figura 13 Tratto superiore Rio delle Foglie (foto Regione Piemonte), si può notare le'elevata acclività e la disponibilità di materiale rimobilizzabile legata agli incendi dell'autunno scorso, a sinistra; particolare area incendiata; a destra.

La parte superiore del bacino del Rio delle Foglie è caratterizzata da una forte pendenza, superiore mediamente ai 35°, da una modesta percentuale di affioramenti rocciosi e dalla presenza di bosco rado o prateria con ampie zone interessate dall'incendio dell'autunno scorso.

Allo stato attuale, nel bacino è ancora presente materiale residuo della combustione a granulometria medio-fine e materiale vegetale parzialmente carbonizzato, potenzialmente rimobilizzabile. La presenza di calcescisti (coperture mesozoiche Dora-Maira) contribuisce alla formazione di una coltre detritica diffusa a granulometria fine. Questo materiale, unitamente alla ridotta azione protettiva della vegetazione, ha reso i versanti particolarmente soggetti a fenomeni di dilavamento della porzione più superficiale di suolo da parte delle precipitazioni intense o prolungate; i recenti fenomeni di colata (maggio 2018) attivatisi sul bacino e giunti fino al fondovalle sono evidentemente stati alimentati da questa componente solida confluita dal settore superiore del bacino sul canale principale del Rio delle Foglie.

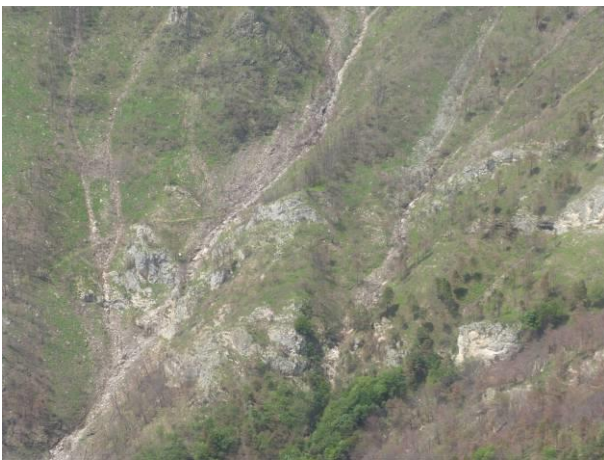
Figura 14. Fenomeni di erosione concentrata sul reticolo idrografico minore nella parte superiore del bacino.

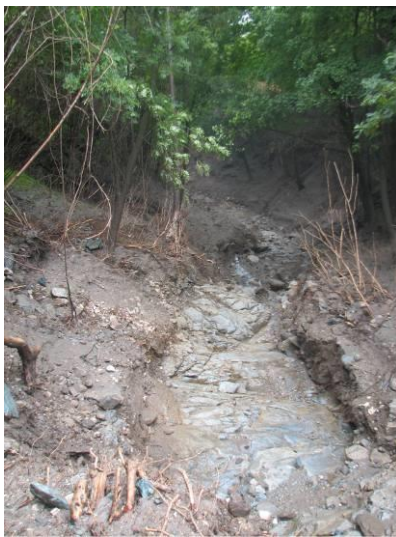
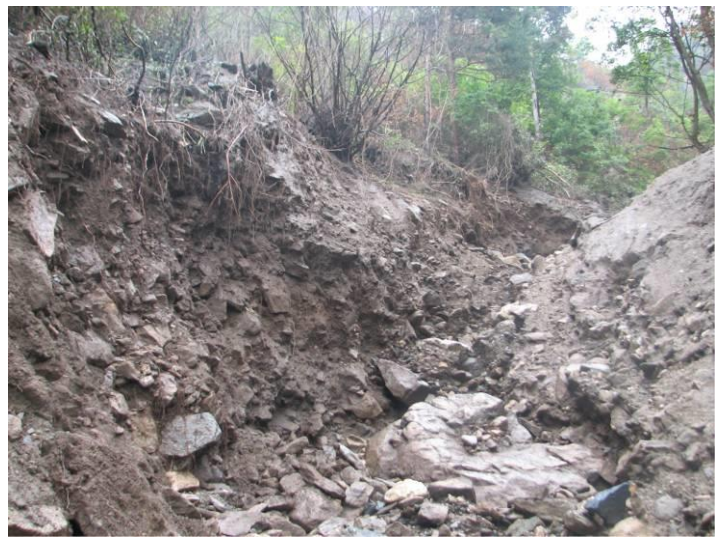
Figura 15. A sinistra, substrato in alveo riesumato a testimonianza dell'azione erosiva e di trasporto a valle del materiale detritico in corrispondenza primo attraversamento stradale. A destra, erosione di materiale detritico grossolano nel tratto intermedio del bacino, avvenuta nei tratti ad elevata pendenza e in corrispondenza della sponda esterna.

Il tratto intermedio del bacino è caratterizzato da un profilo longitudinale irregolare con frequenti cambi di pendenza e ripidi balzi rocciosi. Le tracce di passaggio della colata evidenziano una rilevante sezione di deflusso a testimonianza di una portata complessiva della miscela solido-liquido a carattere eccezionale, la quale si è accresciuta significativamente grazie all'azione erosiva del materiale detritico in alveo e sulle sponde. Dai recenti sopralluoghi effettuati si evidenzia come l'alveo del canale principale sia spesso ben ripulito dai detriti con il substrato sottostante affiorante. Nei punti con riduzione di pendenza si ha deposito di materiale sui bordi (effetto soglia naturale con deposizione di materiale), mentre in corrispondenza dei tratti a forte pendenza si è riscontrata la notevole azione erosiva della colata con escavazione laterale e presa in carico di materiale grossolano. Tuttavia, buona parte dei volumi di materiale rimobilizzato a granulometria medio-fine è stato trasportato a valle giungendo nell'area di conoide antropizzata. (Figura 15 e Figura 16).

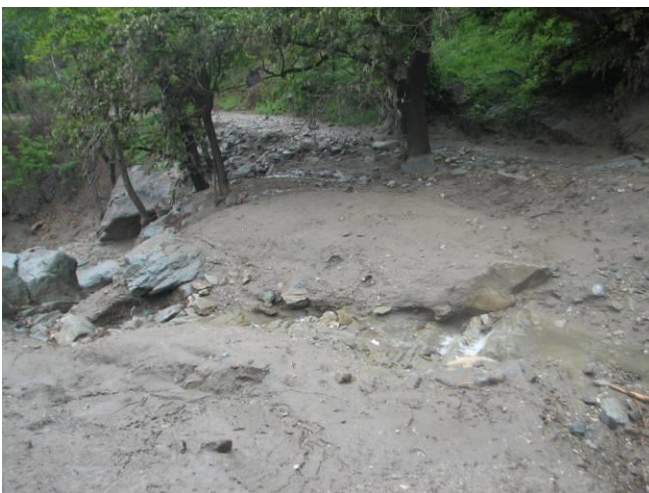
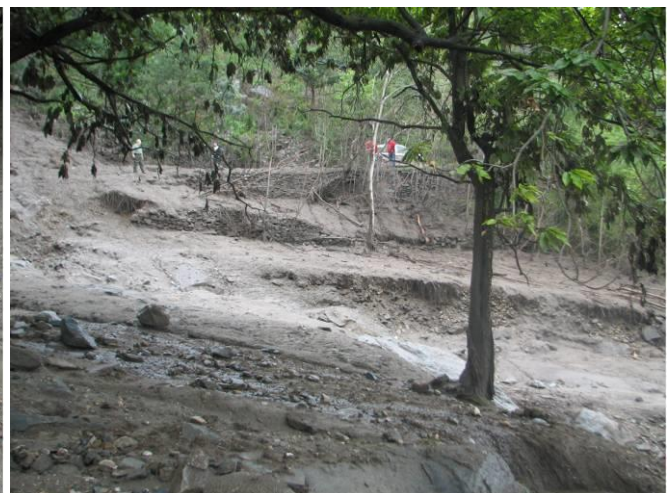
Figura 16. Erosione di materiale grossolano e successiva deposizione di materiale nei tratti intermedi del bacino a riduzione della pendenza.

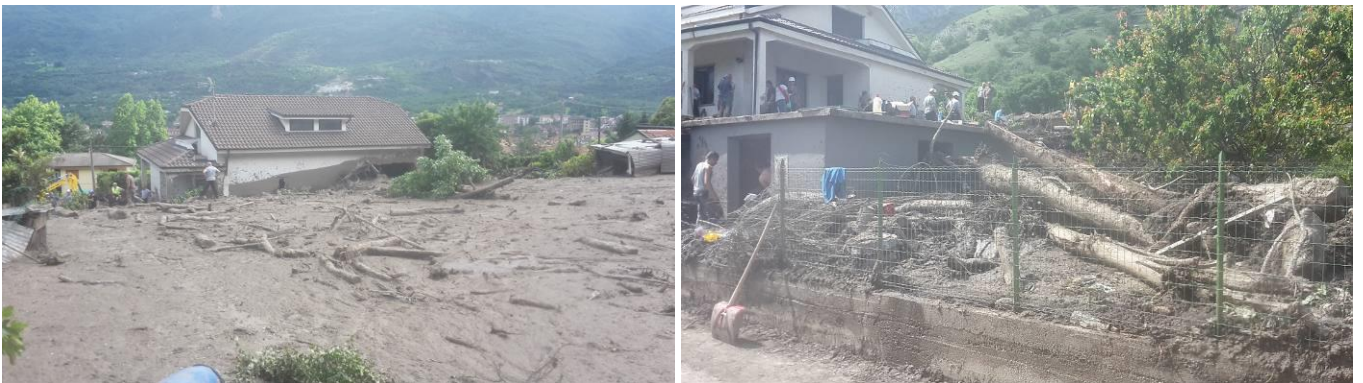
Figura 17. Deposizione di materiale nei tratti intermedi del bacino a riduzione della pendenza.

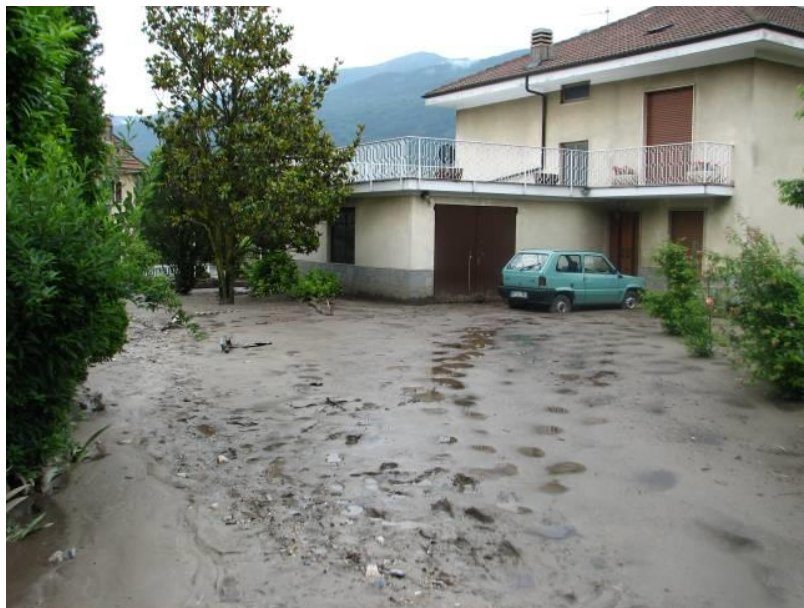
Figura 18. Deposito di materiale fine in corrispondenza della parte distale del conoide.

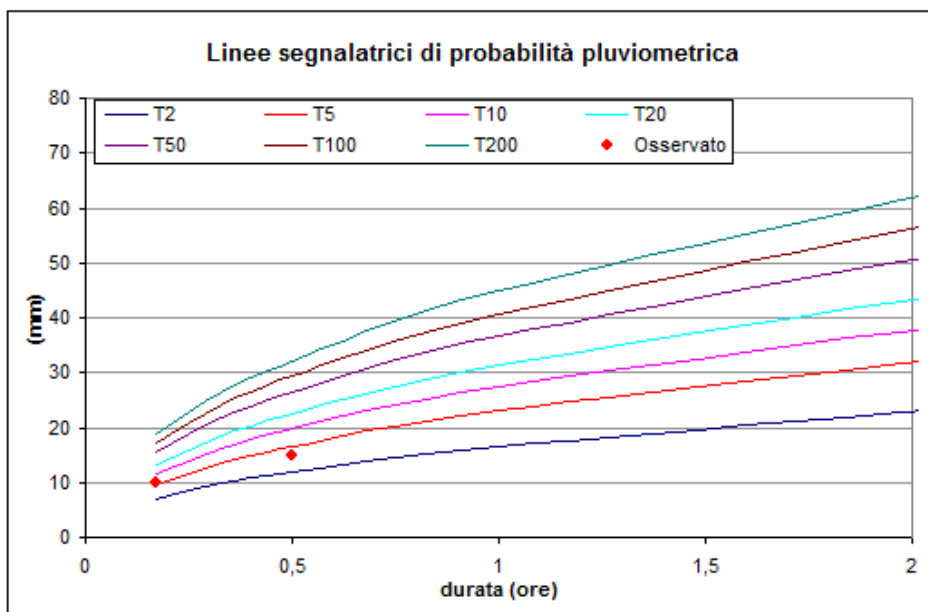
Figura 26. Linee segnalatrici di probabilità pluviometrica per assegnato tempo di ritorno per diverse durate calcolate nel centro di scroscio che ha interessato il bacino. I pallini rossi corrispondono ai valori di pioggia sui 10 e 30 minuti che intersecano la linea segnalatrice T5 (tempo di ritorno 5 anni).

L'analisi statistica delle precipitazioni dell'evento ha evidenziato che le durate più critiche sono state quelle dei 10 minuti e della mezz'ora; infatti sui dieci minuti sono stati registrati circa 10mm e in mezz'ora circa 15mm. Tali quantitativi sono corrispondenti ad un tempo di ritorno di 5 anni, come si può notare dal grafico seguente, che riporta le linee segnalatrici di probabilità pluviometrica per assegnato tempo di ritorno e diverse durate calcolate nel centro di scroscio che ha interessato il bacino del Rio delle Foglie (Figura 26).
